## Protokoll - Ortsbegehung

| Projekt | Pilotprojekt „Erstellung eines Vorsorgekonzeptes Hochwasser und Starkregen für die Kreisstadt St. Wendel“ | |
| Thema | Ortsbegehung Nr. 1 Werschweiler | |

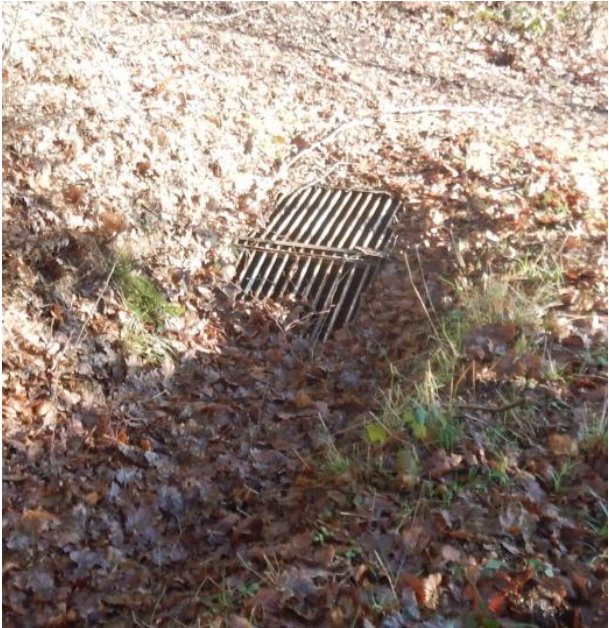
| Nr | Foto/Kartenausschnitt | Anmerkungen |
|---|---|---|
| 1 | | <p>Hangwasser läuft in den Graben und den Einlauf. Graben und Einlauf schnell überlastet, Wasser fließt Richtung Gerätehaus und Sportplatz.</p> <p>Mögliche Maßnahmen: Umnutzung Landwirtschaft, Umgestaltung Einlauf, querliegender Rechen</p> |

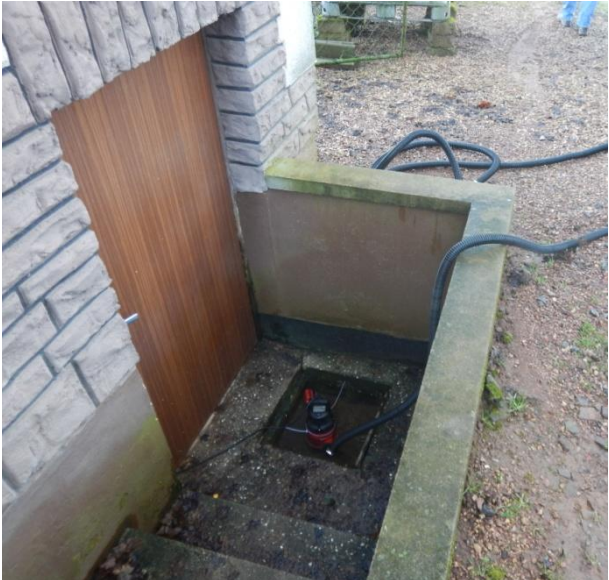
| Nr | Foto/Kartenausschnitt | Anmerkungen |
|---|---|---|
| 2 | | <p>Seniorenheim nicht von Hochwasser/Starkregen betroffen.</p> <p>Das Wohnhaus in Richtung der Oster hingegen ist häufiger betroffen. Zum Zeitpunkt der Begehung waren noch Pumpen am Kellereingang des Wohnhauses installiert.</p> <p>Insgesamt passen die beobachteten Überflutungsflächen in diesem Bereich gut zu den Flächen aus der HWGK.</p> |

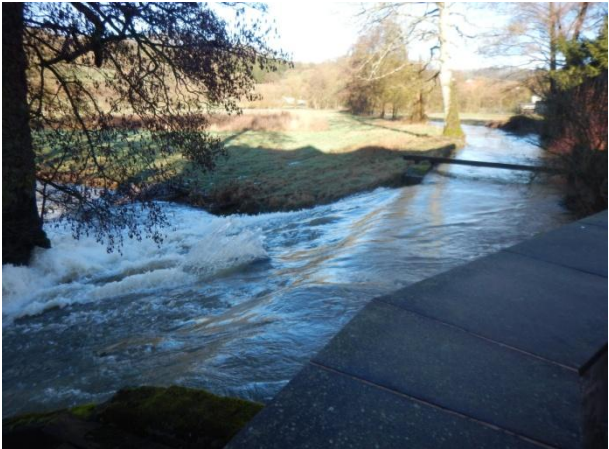
| Nr | Foto/Kartenausschnitt | Anmerkungen |
|---|---|---|
| 3 | | <p>Die Wehranlage der alten Mühle an der Frohnhofstraße stellt im Hochwasserfall keine Problemstelle dar.</p> <p>Der Rückbau der Wehranlage ist Teil des Maßnahmenprogramms der WRRL. Eine Umsetzung steht jedoch noch aus und könnte zu einer Minderung des Oberwasserstandes und somit zu einer Entschärfung der Hochwassersituation im Oberwasser führen.</p> |

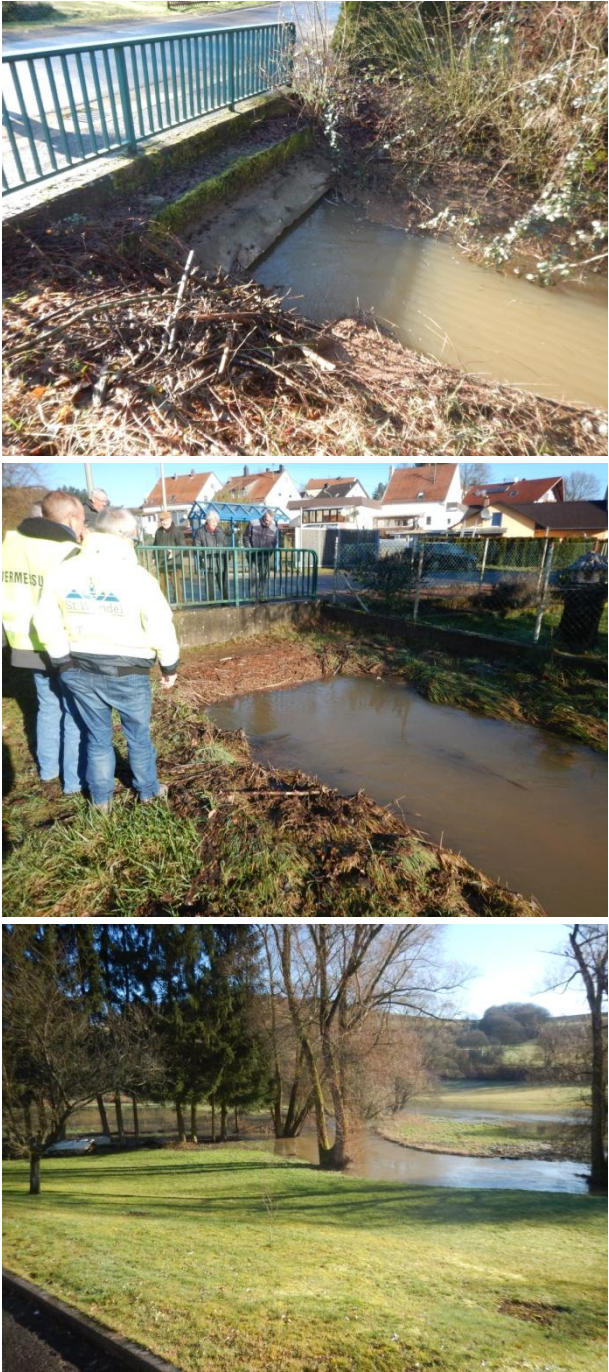
| Nr | Foto/Kartenausschnitt | Anmerkungen |
|---|---|---|
| 4 | | <p>Die Brücke über den Werschweiler Lautenbach (Kleinbachstraße) war zum Zeitpunkt der Begehung fast vollständig eingestaut.</p> <p>Das Unterwasser der Brücke war mit Geschwemmsel belegt.</p> <p>Die Brückengeometrie wurde aufgenommen.</p> <p>Anwohner (Kleinbachstraße 10) zeigten Bildmaterial vergangener Hochwasserereignisse. Die Betroffenheit der Anwohner ergibt sich zum Großteil aus Überflutungsflächen der Oster. Zusätzlich sind sie von Ausuferungen des Werschweiler Lautenbachs betroffen.</p> <p>Das linksseitige Gelände, oberhalb der Kleinbachstraße, wurde in der Vergangenheit aufgefüllt. Seitdem gab es keine Betroffenheiten mehr durch Hochwasser.</p> <p>Die Mündung des Werschweiler Lautenbachs in die Oster wurde ebenfalls begutachtet. Hierbei merkte Herr Volz an, dass das flussaufwärts gelegene Naturschutzgebiet durch einen Damm von der Oster getrennt ist. Durch diese Trennung findet eine Benetzung dieser Flächen erst sehr spät und bei hohen Wasserständen statt. Hier ist zu prüfen, ob ein früheres Ausuferen zu einer Verbesserung führt.</p> |

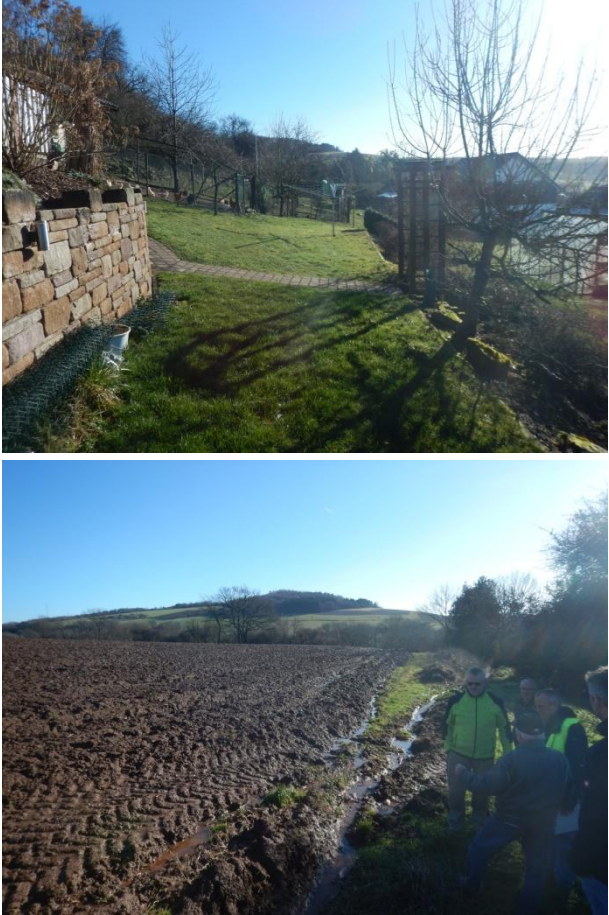
| Nr | Foto/Kartenausschnitt | Anmerkungen |
|---|---|---|
| 5 | <p>The top photograph shows a grassy area with a stone wall on the left and a muddy path leading towards a building. The bottom photograph shows a muddy path with a person in a green jacket standing next to it, with a field and hills in the background.</p> | <p>Die starke Hanglage des Neubaugebietes führt bei Starkregen zu schnellem oberflächennahem Abfluss. Ausgehend von der oberhalb liegenden landwirtschaftlichen Fläche folgt der Abfluss dem Gelände in Richtung Werschweiler Lautenbach.</p> <p>Mögliche Maßnahmen könnten eine Änderung der Nutzung der landwirtschaftlichen Fläche und die Unterhaltung eines Grabens zwischen Neubaugebiet und landwirtschaftlicher Fläche darstellen.</p> |

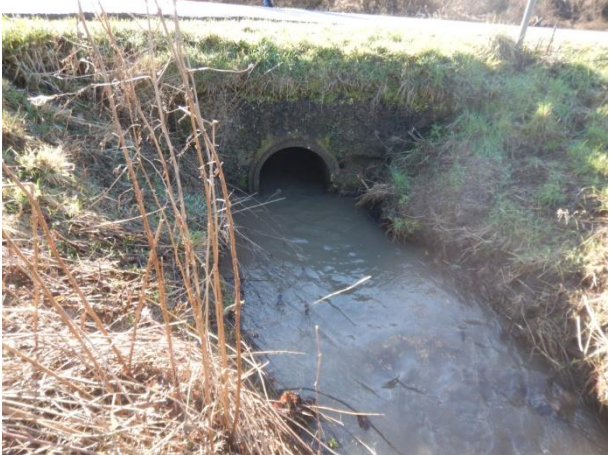
| Nr | Foto/Kartenausschnitt | Anmerkungen |
|---|---|---|
| 6 | <p>The photograph shows a culvert opening under a grassy embankment, with a stream flowing through it. There are some dry reeds in the foreground.</p> | <p>Die Geometrie des Durchlasses an der L131 wurde aufgenommen.</p> <p>Laut Herrn Lang ist diese Stelle weitestgehend unproblematisch.</p> |
