## Protokoll - Ortsbegehung

| Projekt | Pilotprojekt „Erstellung eines Vorsorgekonzeptes Hochwasser und Starkregen für die Kreisstadt St. Wendel“ | |
| Thema | Ortsbegehung Nr. 13 Winterbach | |

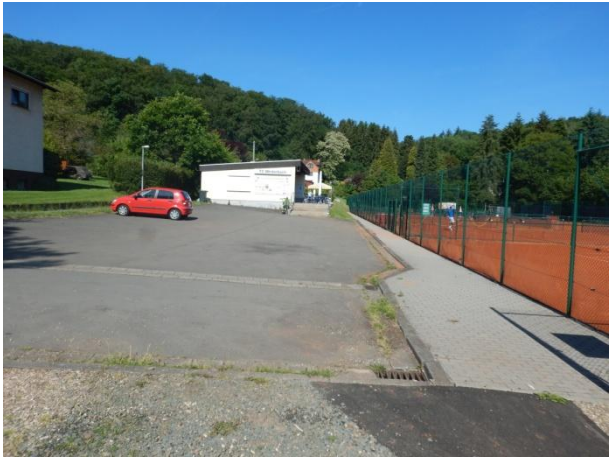
| Nr | Foto/Kartenausschnitt | Anmerkungen |
|---|---|---|
| 1 | | <p><u>Tennisplätze:</u><br/>Der anfallende Niederschlag in der südlichen Wohnsiedlung fließt auf die Tennisplätze zu und wird nicht von der Kanalisation aufgenommen.<br/>Die überspülten Plätze tragen viel Sand in den Winterbach ein.</p> |

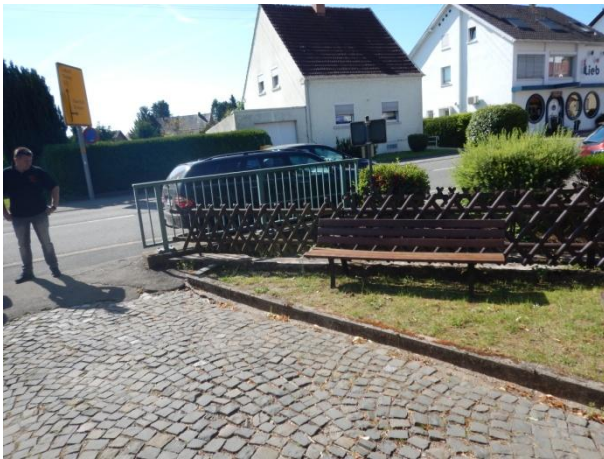
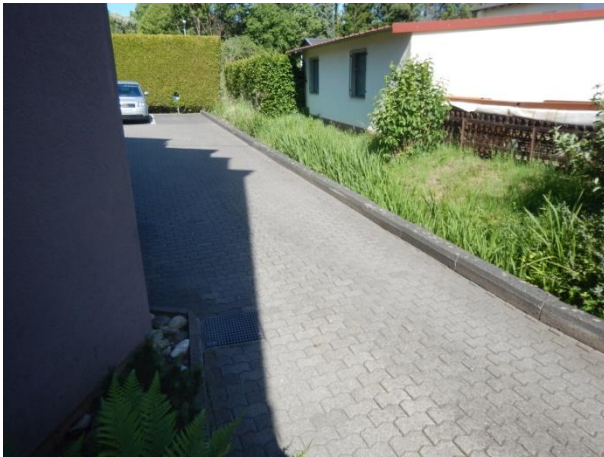
2

### Winterbacher Straße / Hauptstraße:

In dieser Senke sammelt sich das Wasser was im nördlichen Ortsteil im Starkregen-Fall anfällt.

Die Hauptstraße führt das Wasser von Norden und Süden an die Senke ran. Die Entwässerung der Höfe und der Straße ist allerdings im Starkregenfall nicht ausreichend.

Hier kommt es regelmäßig zu Problemen. Die Kellerräume der ehemaligen Bank sind regelmäßig betroffen

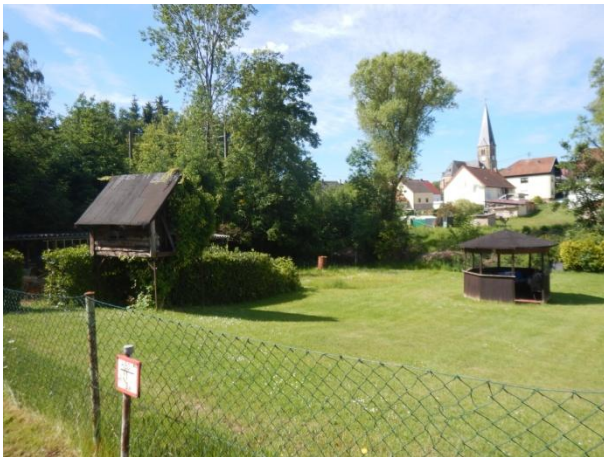
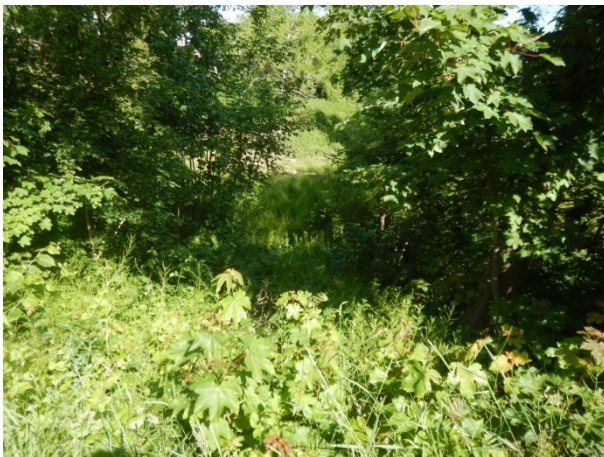
3

### Durchlass Bliesener Straße:

Der Durchlass unter der Straße ist bei Hochwasser und Starkregen schnell zu gesetzt. Dadurch wird die oberhalb liegende Fläche geflutet, was zu einer Betroffenheit bei den anliegenden Häusern führt.

Die Senke nördlich der Straße ist regelmäßig gefüllt. An dieser Stelle befindet sich zusätzlich eine Entlastung aus der Mischwasserkanalisation (RÜ), die die Fläche zusätzlich beansprucht.

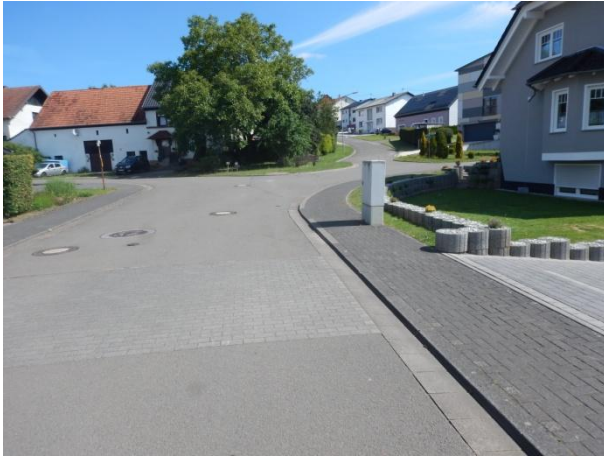
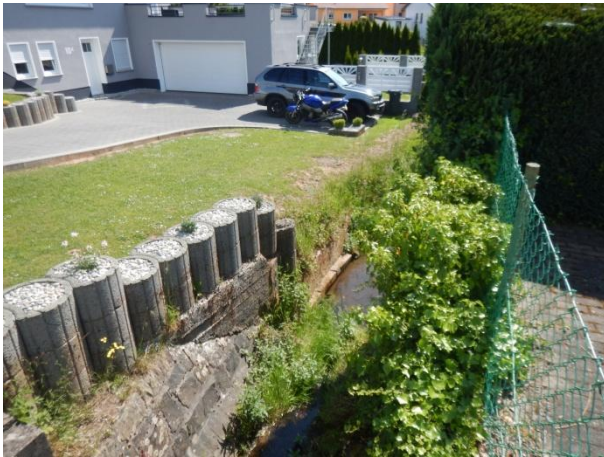
4

#### Brunnenstraße:

Bei Starkregen entwässern die nördlich gelegenen Straßen hier in den Worrachgraben.

Dabei sind in der Vergangenheit keine Gebäude betroffen gewesen. Die Fließwege führen durch die anliegenden Gräben.

Die anfallenden Wassermengen tragen zur Verschärfung der Situation an Punkt 3 bei.

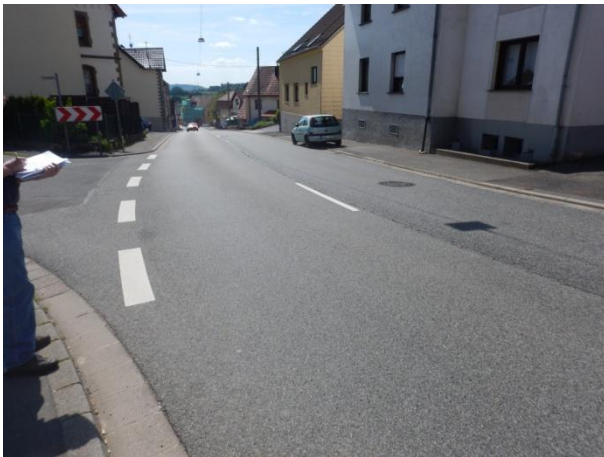
5

#### Lebacher Straße:

Bei stärkerem Niederschlag ist die Straße der Hauptfließweg in den Ort hinein. Das Wasser vom östlich gelegenen Waldstück und der oberhalb liegenden Felder fließt entlang der Straße in den Ort.

An dieser Stelle wechselt das Wasser die Straßenseite. Es kommt zu hohen Fließgeschwindigkeiten. Es sind keine Betroffenheiten an der Straße bekannt.

Erst wenn das Wasser in der Senke (Punkt 2) ankommt, kommt es zu Problemen.

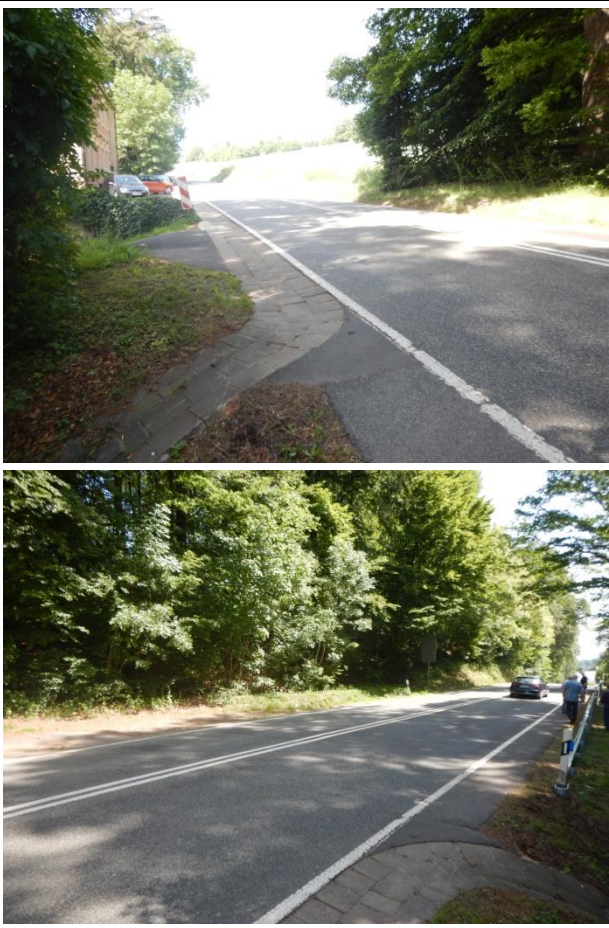
| <p>6</p> | | <p><u>Lebacher Straße, oberhalb Friedhof:</u></p> <p>Das Wasser, was nördlich der Straße anfällt, fließt auf die Straße zu. Das Wasser kann jedoch nicht die Straße queren, wie es eigentlich geplant ist. Der querende Durchlass ist sehr schnell verstopft und nicht leistungsfähig genug. Das Quergefälle der Straße lässt die Kreuzung ebenfalls nicht zu. Dadurch folgt der Niederschlag der Straße und fließt ungehindert in die Ortschaft.</p> |

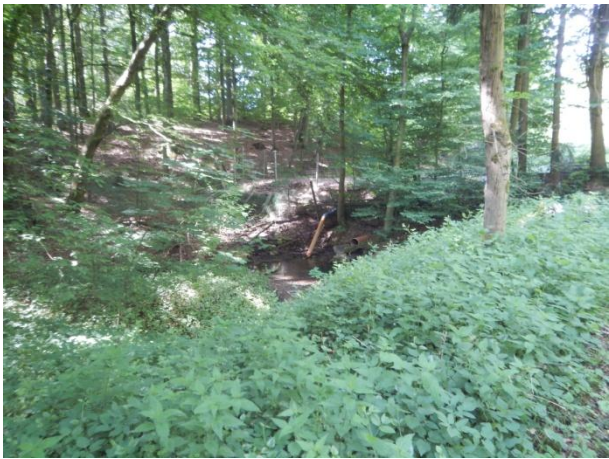
| <p>7</p> | | <p><u>Weiher Winterbach:</u></p> <p>Die Teiche sind im Hauptschluss Teil des Winterbachs.</p> <p>Unterhalb der Teiche soll auch der Zufluss der Lebacher Straße (Punkt 6) in den Winterbach münden. Da aber der Fließweg nicht regelmäßig beansprucht wird, fallen hier keine größeren Wassermengen an.</p> |
